東北地方太平洋沖地震における茨城県内の温泉(源泉)状況

堀川 有1)

Hot Spring (Source) Situation of Ibaraki Prefecture in the 2011 off the Pacific Coast of Tohoku Earthquake

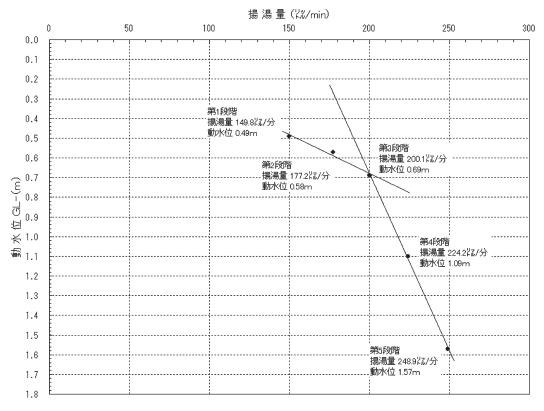
図 2 S-Q 曲線.

当源泉は約80年前に掘削自噴した井戸で、当時は約687.5l/分であった(金原、1992)が、近年は自噴量も少なくなり、約60l/分である。この源泉の自噴は震災で停止し、3月18日に自然水位を測定したところGL-6.3 m であった。3月22日に仮設ポンプ(グルンドフォス社製 SP3A-6)を設置したところ,自然水位はGL-5.3 m であった。揚湯開始して揚湯量 74l/分(泉温 34.1°C)で 10分後の運転水位はGL-5.1 m、20分後の運転水位はGL-4.35 m であった。しばらく仮設ポンプを利用していたが、5月7日に井戸から温泉水が自噴し始めた。6月14日に温泉量を確保するため水中ポンプ(グルンドフォス社製 SP14-13)を設置し揚湯試験を実施したところ,自噴量は約130l/分であったが、動力での揚湯試験は図2の通りであった。S-Q 曲線は、水位降下SをY軸、揚湯量QをX軸に段階揚湯試験で両対数グラフで表したものである。この曲線から、その勾配の変換点に相当する揚湯量が限界揚湯量で、その8掛けが適正揚湯量である。

結果, 限界揚湯量は2001/分で, 適正揚湯量は1601/分であった.

当源泉は約80年経過している井戸であるため、年々減少してきた湧出量は目詰まり等による経年劣化によるものと考えられてきた。震災で自噴が止まってしまった事に関しては、仮設ポンプで揚湯しても運転水位が下降せずに時間と共に上昇傾向にあったことから、目詰まりにより自噴が止まったわけでなく地下水圧が一時的に分散して自噴が停止したと考えられる。つまり震災により地層中でいくつかの亀裂を生じた結果、圧力が逃げたものである。その後の自噴量増加に関しては、震災で生じた亀裂から新たな水脈を持ち込んできた又は掘削当初の水みちが復活したものと推測される。
