# 神奈川県三浦半島阿部倉鉱泉を掘る

関東学院大学工学部地球科学研究室

## Digging The Source of The Abekura Mineral Spring, Miura Peninsula, Kanagawa Pref.

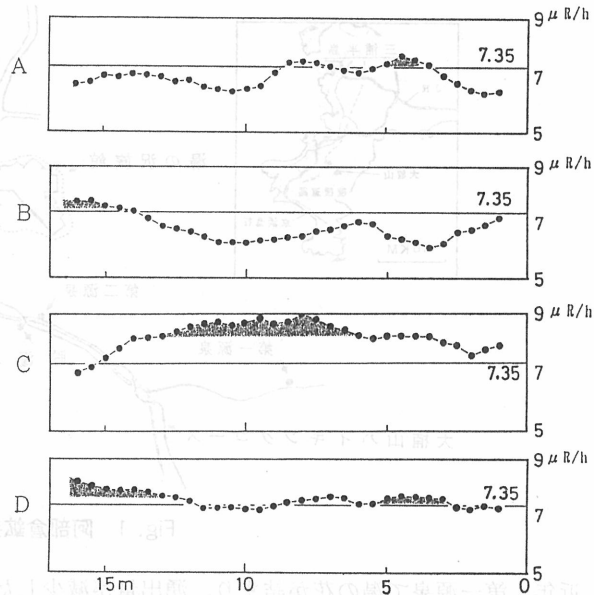
Fig. 3 第一源泉付近での自然放射能探査の結果

Fig. 3に、 $\gamma$ 線探査の測定結果を示す。図中の7.35 [ $\mu$ R/h]は、平均値である。C測線の値が全面的に高いのは、川の縁であるためと考えられる。これは、温泉水脈の両縁は高い値を示す<sup>5)</sup>ことによるもので、川の場合も同じであろうと考えられる。平均値より高い値の地点(Fig. 3の斑点部分)には、クラックが存在すると考えられる。各測線の測定結果を検討すると、曲線の形や大きさから第一源泉では波線を示すような2本のクラックが存在しているものと判断される。これは、付近の露頭のクラック(N75°E35°S)の走向とよく一致している。なお、第二源泉付近のクラックも第一源泉と同様な方向であった。おそらくこの付近一帯のクラックは同じ走向であろう。

このことから現在枯渇している旧源泉は、クラックの上に設置されていたことになる。旧源泉が枯渇した原因は、現在の第一源泉と同じように粘土や湯の花により目詰まりしたものか、あるいは標高の低い第一源泉を掘ったために湧出口が移り、高所の旧源泉が枯渇したものかのどちらかであろう。

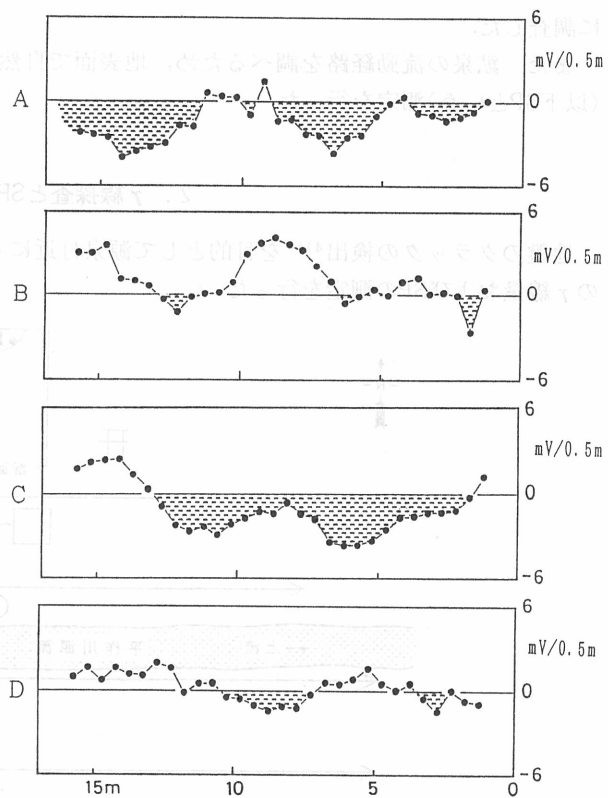
Fig. 4 第一源泉付近でのSP探査の結果

Fig. 4に、SP測定の結果を示す。測定値が負の点線部分がSP異常であると考えられる<sup>5)</sup>。しかし4本の測線を照らし合わせても一定の傾向がみられないのは、この鉱泉には大きな水平方向の流動経路がなく、おそらく垂直の細長い格子状の割れ目から湯が滲み出ているためだと考えられる。

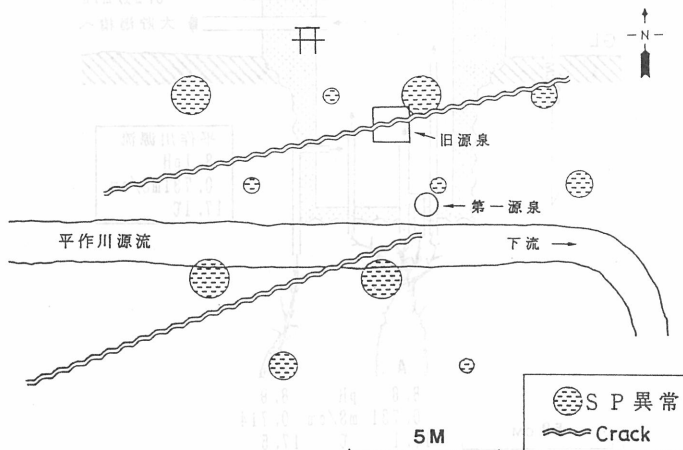
Fig. 5 第一源泉付近でのクラックとSP異常の位置

Fig. 5 には、 $\gamma$ 線測定でわかったクラック位置とSP異常の位置を示す。大きい円で示したSP異常は、負の値が大きいことを表し、小さい円は負の値が小さいことを表す。

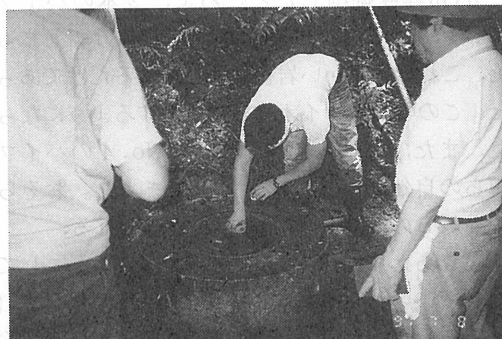
Photo. 1 第一源泉の貯湯槽での採水

コンクリート製の貯湯槽(40cm四方、深さ80cm)の中には、乳白色で糸状の湯の花が浮遊・付着していた。この湯の花により湧出口が詰まったことは、一目瞭然であった。

湯の色は、薄い青緑色であった。時折、大きな泡(3 ml/min程度)が発生していたが、ほとんど無臭で現地にてガス検知管(ガステック製)でCl<sub>2</sub>やH<sub>2</sub>S等の測定を行ったが検出されなかった。CO<sub>2</sub>は少量検出されたが、大気中のCO<sub>2</sub>とほとんど変わりなかった。

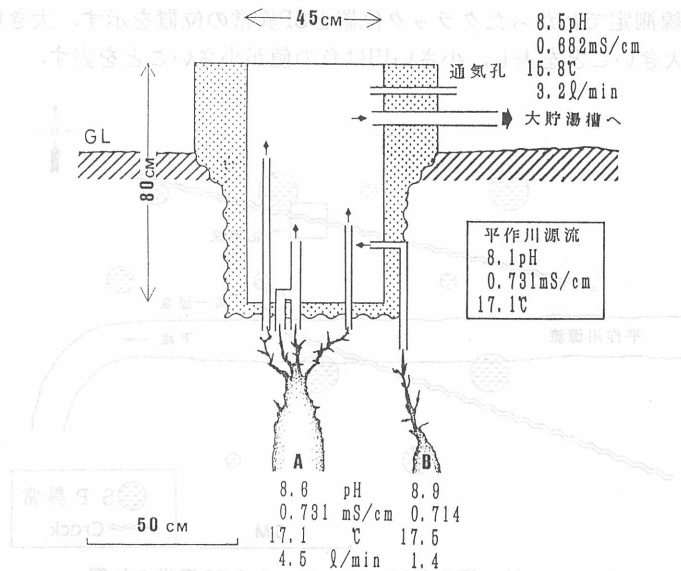
Fig. 6 第一源泉の貯湯槽

Photo. 1は、第一源泉の貯湯槽と、これより採水している風景である。Fig. 6は、貯湯槽の湯を除いた状態である。貯湯槽の底部からは、塩化ビニル製のパイプが数本立ち上がっていて、湯はそこから湧出していた。1本のパイプを指で塞いだところ、他のパイプの湧出量が増加したことより、貯湯槽の下では連結していることが考えられた。こうした調査から、AとBの2つの湯脈が存在していると考えられた。

Fig. 6には、測定した湧出量・送湯量・pH・電導度・泉温を示してある。これらの測定値を検討してみると、湯脈Aの湧出量4.5 [l/min]と湯脈Bの湧出量1.4 [l/min]の合計が下流の貯湯槽へ送られるはずであるが、貯湯槽上部の出口では3.2 [l/min]と少なく、湧出量と送湯量の収支が合わないことがわかる。これは、静止水頭が低く、湧出圧力が非常に弱い源泉であって、貯湯槽の水位によって湧出量がかなり変化するためであると考えられる。

また、貯湯槽出口のpH・電導度が、湯脈A、Bのパイプ出口に比べ低下しているのは、酸化反応により貯湯槽に湯の花として付着したり、湯の花の成長で、pH・電導度が低下するためだと考えられる。

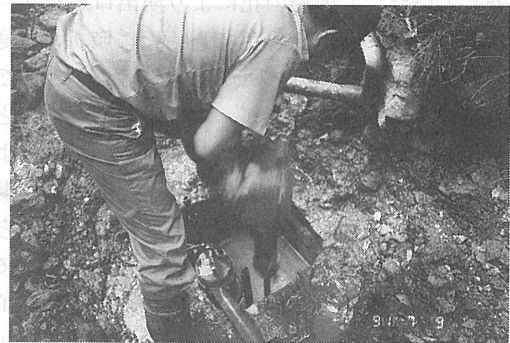
Photo. 2 掘削中の第一源泉

Photo. 2は、貯湯槽を掘削機やつるはしを用いて、慎重に壊していった様子である。Fig. 7には、取り壊した貯湯槽(点線部分)と地上で確認できたパイプの状態を示す。

5 cm程度掘削したところで、2本のパイプ(Fig. 7のNo. 2の一方とNo. 3)は抜けてしまった。これは柔らかい岩盤に刺してあるだけであった。この頃から、イオウの臭気がするようになった。また、掘削していくうちにNo. 4のパイプからの自然湧出は、止まってしまった。おそらく湯脈Bのグループであると考えられる。

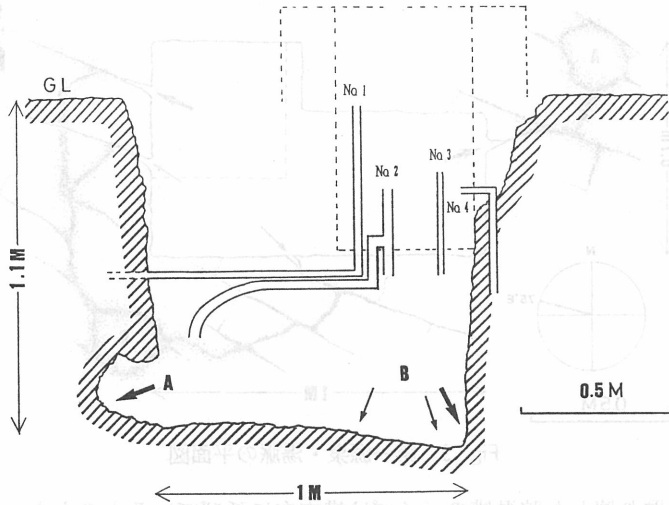
Fig. 7 掘削した第一源泉と貯湯槽

とりあえず湯脈Bのパイプはそのままにしておき、湧出量が優勢であった湯脈泉Aを中心に掘削していった。2本のパイプ(No. 1とNo. 2)は、横方向に進んでおり、No. 2の1本は40cm辺りから下に曲がっていて、1 m掘削したところでやはり刺してあるだけであった。そこには小さな空洞が存在していて、表面には黄色の硫化物の付着が認められた。イオウの臭気が強くなったのは、硫化物の付着した岩を掘り起こしたためであった。

次に、横方向に延びたNo. 1を吹いてみたところ、この小さい空洞(Fig. 7A)につながることがわかった。

こうした作業の結果、自然湧出している箇所は、Fig. 7に矢印で示した合計4箇所が確認された。湧出量が優勢なものは太い矢印で示した。どれも細長く狭い管状通路になっていて、ルーズな砂岩や泥岩の間から湧出してきた。Photo. 3は、湧出口を調べているところである。

ここで湯脈Aに注目してみると、地表面近くの掘削では、Fig. 6のように貯湯槽の真下に湧出口が存在していた。しかし、1m程度掘り下げたところでは、Fig. 7に示すAに湧出口が移っていた。このことから湯は左下から流動してきていることがわかる。この流動方向は露頭のクラックの傾斜(35° S)とほぼ一致しているので、貯湯槽付近の地下構造はFig. 8, 9のような形状であると考えられる。

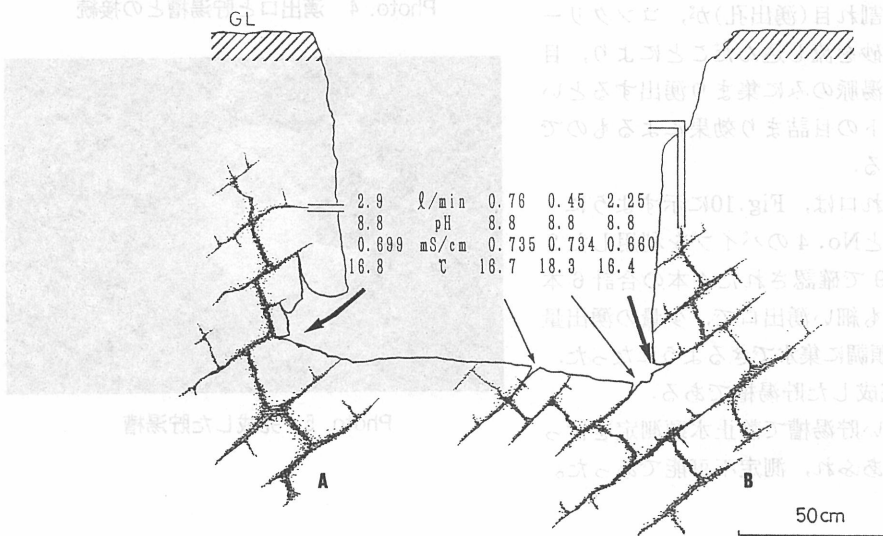
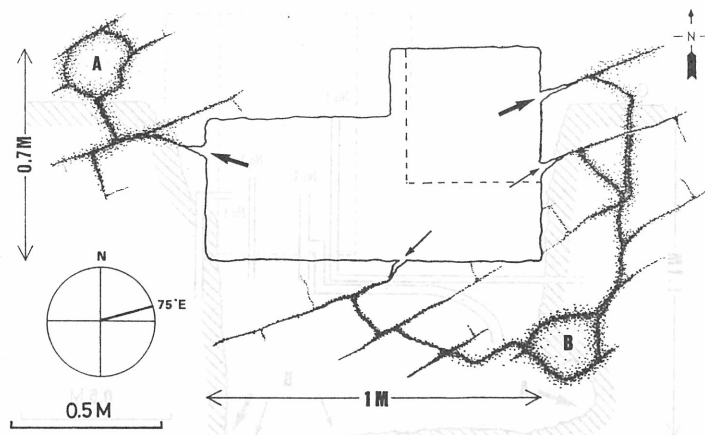
このことから、取り壊した貯湯槽のパイプは横方向に延びているものもあったが、同じ湯脈Aから採っていたことになる。

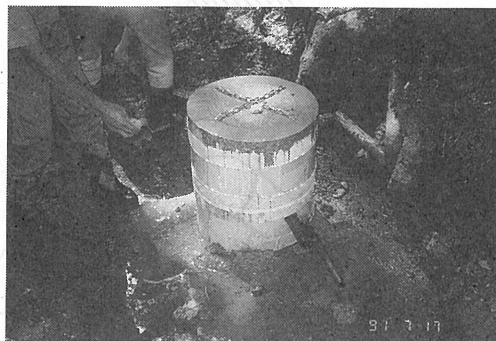
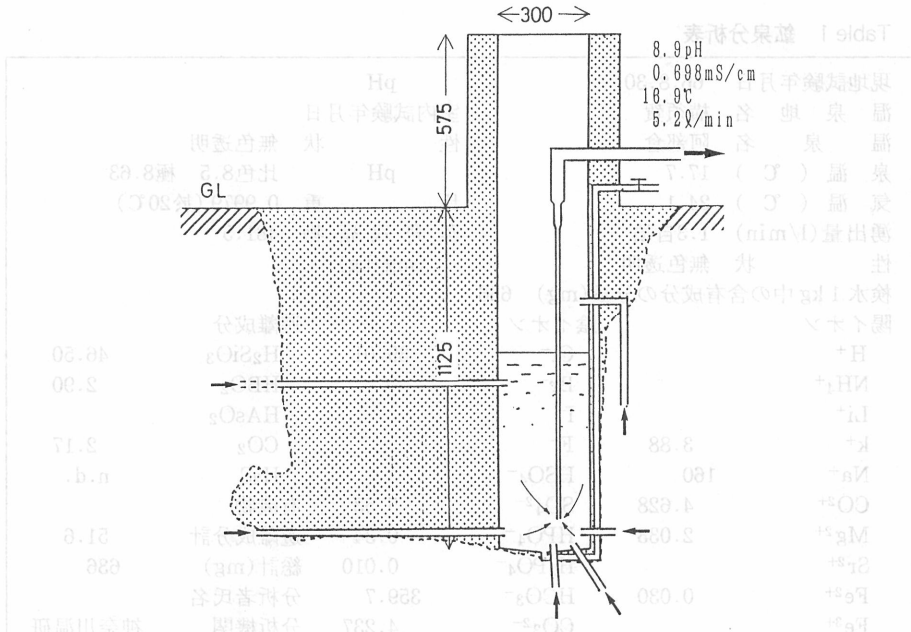
完成した新しい貯湯槽で静止水頭測定を行ったところ、湯があふれ、測定不可能であった。

鉱泉の取り入れ口は、Fig. 10に示すようにFig. 7のNo. 1とNo. 4のパイプを利用した2本と、Fig. 8, 9で確認された4本の合計6本になった。どれも細い湧出口で、少量の湧出量ではあったが、順調に集水できるようになった。Photo. 5は、完成した貯湯槽である。
