乗鞍温泉引湯工事の紹介

株式会社地熱社長

Introduction to the Pipeline Construction for Geothermal Water Distribution at Mt. Norikura

1 引湯工事の概要

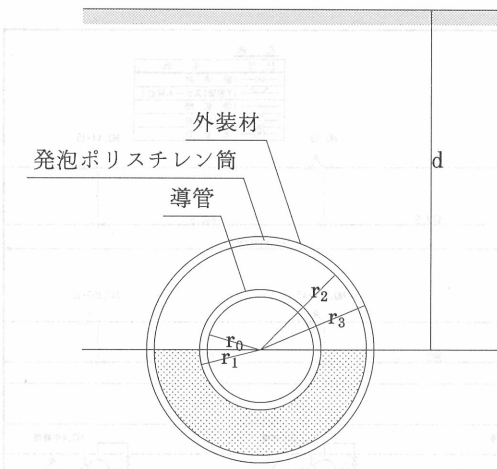
図4 熱伝導抵抗の計算式

熱伝導抵抗Rの値の計算方法

$$(\theta_2 - \theta_r) = (\theta_1 - \theta_r) e^{-\frac{L}{R \cdot C \cdot W}} \dots\dots\dots ①$$

$$R = \frac{1}{2\pi} \sum \frac{\xi_1 \sim \xi_n}{\lambda} \dots\dots\dots ②$$

$$\left. \begin{aligned} \xi_1 &= \ln \left[\frac{d}{r_0} \left\{ 1 + \sqrt{1 - \left(\frac{r_0}{d} \right)^2} \right\} \right] \\ \xi_2 &= \ln \left[\frac{d}{r_1} \left\{ 1 + \sqrt{1 - \left(\frac{r_1}{d} \right)^2} \right\} \right] \\ \xi_3 &= \ln \left[\frac{d}{r_2} \left\{ 1 + \sqrt{1 - \left(\frac{r_2}{d} \right)^2} \right\} \right] \\ \xi_n &= \ln \left[\frac{d}{r_{n-1}} \left\{ 1 + \sqrt{1 - \left(\frac{r_{n-1}}{d} \right)^2} \right\} \right] \end{aligned} \right\} \dots\dots\dots ③$$

①式は熱流体輸送の温度計算式である。
 ②式は保温施工後の熱伝導抵抗Rの値を求める計算式である。
 ③式は②式のRを求めるための補助式である。なおdは1.2mとした。

- θ₁ : 輸送管熱水流入温度(℃)
- θ₂ : Lm先の熱水到着温度(℃)
- θ_r : 外気温度(℃)
- L : 輸送距離(m)
- R : 熱抵抗(m²h℃/kcal)
- C : 流体の比熱(kcal/kg)
- W : 流体の重量(kg/h)
- λ : 熱伝導率(kcal/mh℃)
- r₀~r_{n-1} : 管及び保温層内外半径(m)
- ξ₁~ξ_n : 各層の熱抵抗(m²h℃/kcal)
- d : 埋設深度(m)

源泉の集湯温度は当初47℃と予測したが施行結果では49℃であった。出来るだけ熱損失の防止に努め輸送すべく保温施工には入念な検討を行なった。保温材のλを利用温度に補正し熱損失計算を行なった。通湯結果では計算値と実際値が略一致し、温度低下は1℃であった。
