有馬温泉炭酸泉の湧出に関わる射場山断層

益子 保¹⁾, 大塚晃弘¹⁾, 高橋孝行¹⁾, 安藤 大²⁾

Ibayama Fault in Relation to Occurrence of Carbonated Springs in Arima Spa, Hyogo Prefecture

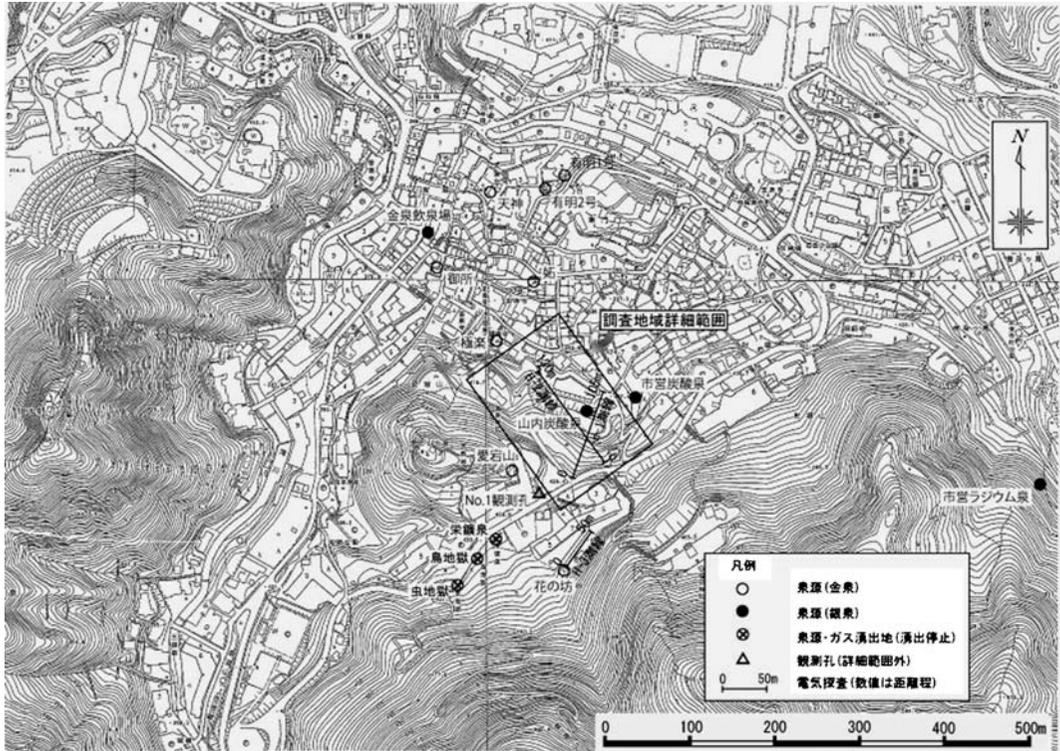
Fig. 2 Location map of Arima Hot or Mineral Spas and the survey area.

図 2 有馬泉源位置と調査地域範囲.

兵庫県有馬温泉 (Fig. 1) は、西日本を代表する古い歴史を持った温泉地であり、高温かつ高塩分濃度の温泉が湧出することでよく知られている。ここには、二酸化炭素の自然湧出露頭があり、その二酸化炭素が地下水に溶け込むことで炭酸泉も形成されている。さらに、有馬温泉の後背（南側）山地には御影石の石材名で有名な六甲花崗岩があり、その花崗岩から湧出するラドン泉もある (Fig. 2)。高温・高塩分濃度の温泉には多量の鉄が含まれ、湧出した後の温泉は赤褐色に濁ることから、金泉と呼ばれている。これに対して、成分濃度の低い温泉や炭酸泉、ラドン泉は無色澄明な温泉であることから、銀泉と呼ばれる。有馬温泉は金泉、銀泉の相対する泉質の存在で特徴付けられる。

2006 年秋に、この炭酸泉および二酸化炭素湧出地が分布する地域（有馬温泉のほぼ中心部）においてマンションとリゾートホテルの建設が計画された。この地域内には既存源泉として金泉が存在するほか、炭酸泉も存在する（マンションは Fig. 2 の山内炭酸泉が存在する斜面、リゾートホテルはそれより道路を挟んだ南側で、金泉に属する花の坊源泉が所在する場所）。金泉は数 100m の掘削深度を有し、大規模な建築物であってもその建設による影響が金泉に出現することは考えにくい。炭酸泉の流動域は比較的浅層部にあることが推定され、基礎工事の内容によっては炭酸泉に恒久的な影響が及ぶ可能性があることから、当該施設建設に伴う温泉源への影響について考察するとともに、その影響を回避もしくは軽減するための方策を検討するため、建設地域内の温泉や地下水の流動状況を調査する機会を得た。

今回の調査の電極配置は 2 極法を採用し、測定には OYO 社製のマックオームを使用した。測線位置図は後述するボーリング孔などの位置とともに Fig. 5 (H-3 測線のみ Fig. 2) に示す。実施数量は以下の通りであり、電極間隔は各測線とも 2.5m である。Fig. 6 に解析断面図を示す。

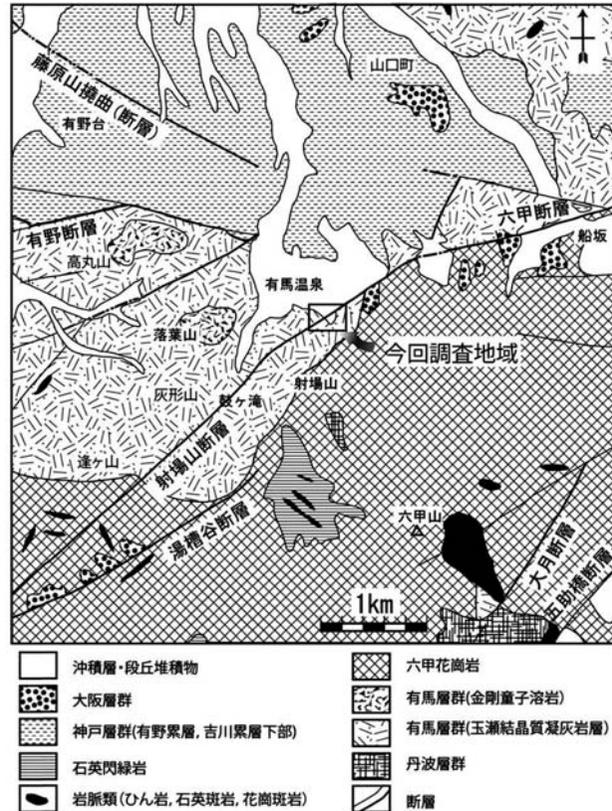
Fig. 3 Geological map of Arima Spa and its surrounding area. (Huzita and Kasama, 1982, 1983).

図 3 有馬温泉とその周辺地域の地質図 (藤田・笠間; 1982, 1983).

Fig. 3 に藤田・笠間 (1982, 1983) からコンパイルした地質図を示す。有馬温泉の主要源泉 (おもに高温・高塩分濃度の金泉) は中生代白亜紀後期の有馬層群中に分布する。有馬温泉の背後 (南側の六甲山地) には有馬層群を貫き、これに熱変成を与えている白亜期末の六甲花崗岩が分布し、有馬温泉の北方には第三紀の神戸層群が、有馬層群を不整合に覆って分布する。また、近畿地方の基盤岩をなす中生代三畳紀からジュラ紀にかけての丹波層群が、先の六甲花崗岩分布域にルーフペンダントとして分布する他、断層に沿って大阪平野とその周縁台地を構成する新しい地層の大阪層群が、様々な高度に分布するのも特徴である。

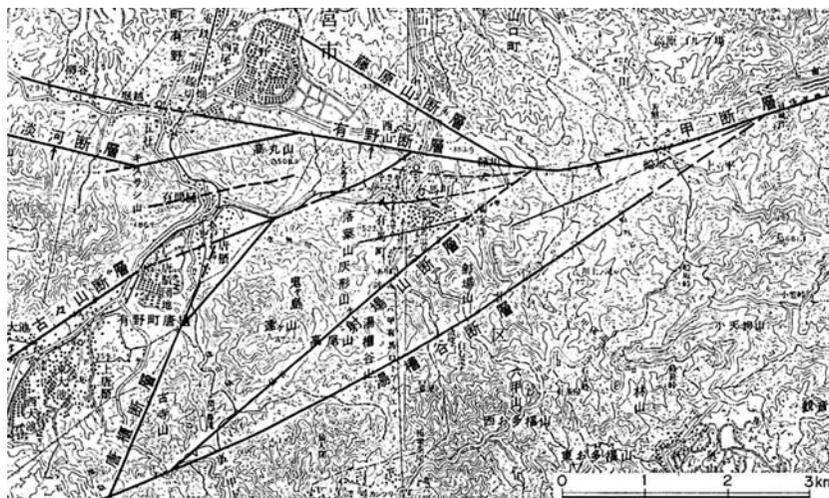
Fig. 4 Distribution map of active faults in around Arima Spa (Huzita and Kasama, 1983).

図 4 有馬温泉周辺における活断層の分布 (藤田・笠間, 1983)。

Fig. 4 に六甲山地周縁の断層系を示す (藤田・笠間, 1983)。この中で、有馬温泉の温泉湧出構造に最も関わりの深いものは射場山断層である。

Nakamura and Maeda (1961) には射場山断層の記載はなく、その南を NE-SW 方向に走る断層 (Fig. 4 の湯槽谷断層に相当か) のみが記載されている。しかし、射場山断層が通過する付近に N10°E 方向に伸びる変質帯を 2 地帯に分けて認め、その変質帯は酸性条件下で生成される quartz

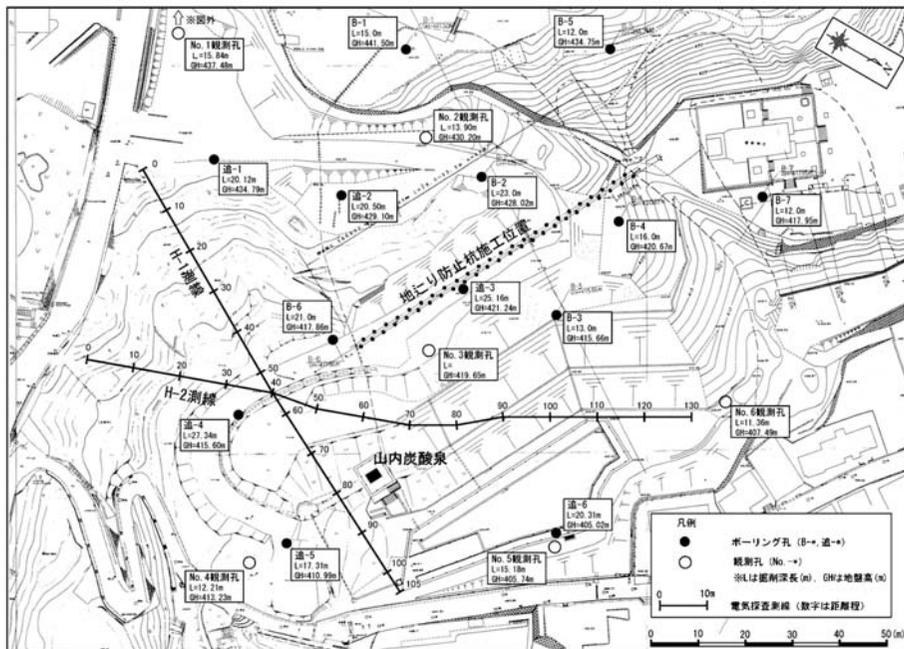
Fig. 5 Detailed map of various investigation site.

図 5 各種調査位置詳細図。

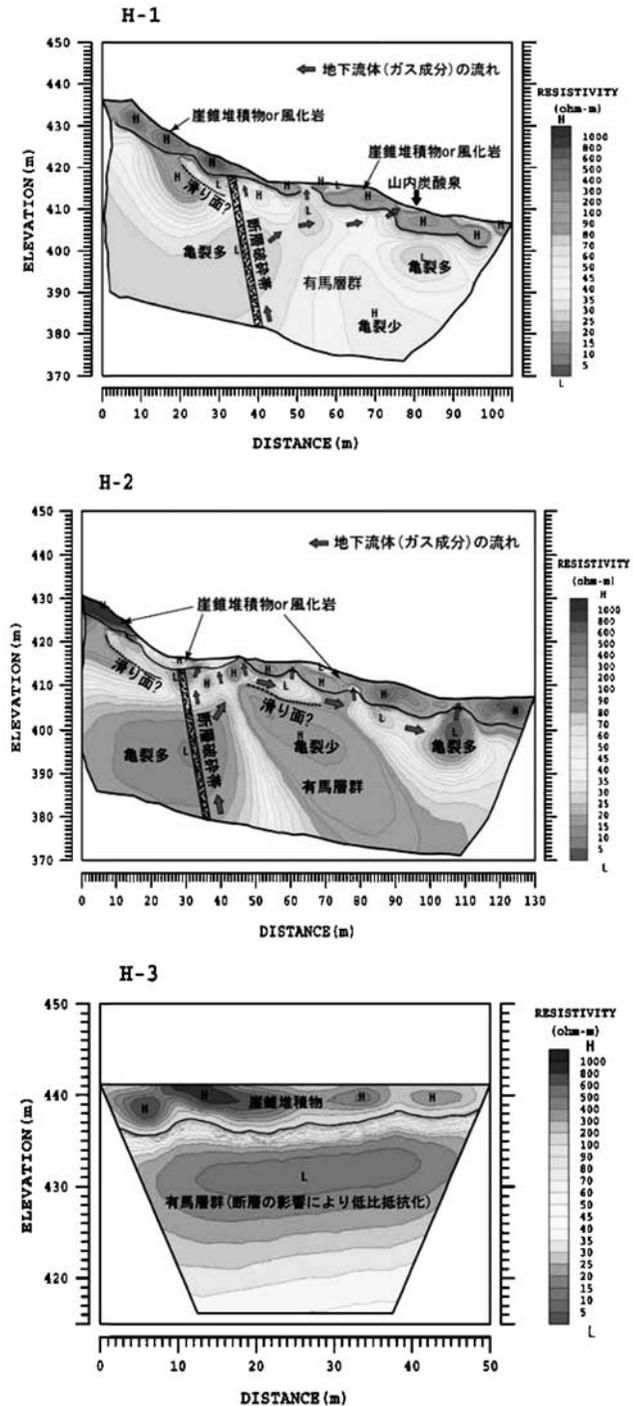
Fig. 6 Results of resistivity exploration and its interpretation.

図 6 電気探査の結果と解釈図。

H-1 測線：測線長 105m, 最大探査深度 37.5m

H-2 測線：測線長 130m, 最大探査深度 37.5m

3.1.2 比抵抗断面図 (Fig. 6)

H-1 および H-2 測線では、地表面に沿って崖錐堆積物や風化岩に相当する高比抵抗層が存在し、地下水以浅の部分にあたると思われる。それより深部の比抵抗値は、5~50Ω・m 程度の低比抵抗部と 100~300Ω・m 程度の高比抵抗部に分かれる。H-1 測線では、中央から始点側の深部で 40Ω・m 以下と比抵抗値が低く、炭酸泉のある深部で 50Ω・m 前後とやや比抵抗値が高くなる。H-2 測線では、距離程 45m 付近を境として、始点側で 30Ω・m 以下の低比抵抗部、終点側で 80~300Ω・m の高比抵抗部がそれぞれ広がる。低比抵抗層の生成要因は、炭酸泉の存在によることも考えられるが、炭酸泉そのものは温度が低く、成分濃度も薄いので、射場山断層による断層破碎帯もしくは粘土化帯に対応する可能性が高い。

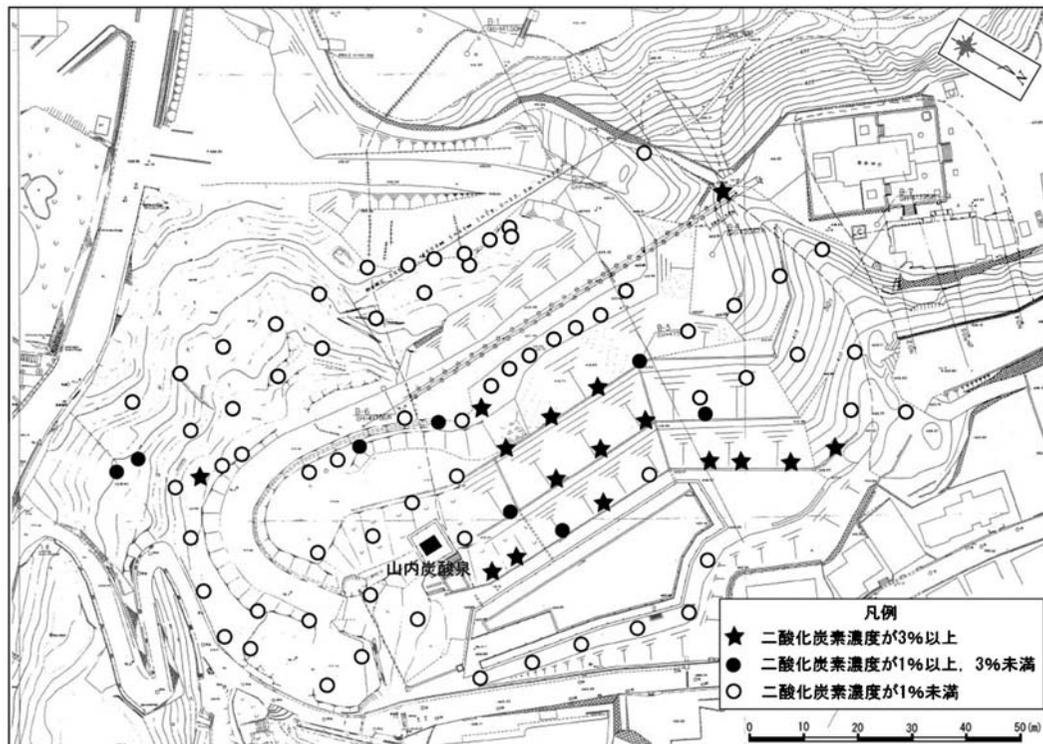
Fig. 7 Distribution map of carbon dioxide content in soil air.
 図 7 土壤ガス中の二酸化炭素濃度の分布状況図.

調査地域内には山内炭酸泉が存在するほか、東方直近には神戸市営炭酸泉が存在する。さらに、調査地域の山側でENE~WSW方向に走る道路沿いには、昔からの炭酸泉湧出地(虫地獄、鳥地獄などと呼ばれるガス徴候地だが、今は湧出停止)が存在することから、調査地域内で土壌ガス中の特に二酸化炭素濃度をしらべ、温泉の流動範囲もしくは温泉の影響範囲を推定した。調査は、地面に直径1cmほどの鉄棒を1m程度差し込み、鉄棒を引き抜いた後、直ちに北川式ガス検知管を孔内に挿入、吸引することで現地計測した。その結果をFig. 7に示す。同図には二酸化炭素の濃度に応じて、濃度の高い順に★(3%以上)→●(1%以上, 3%未満)→○(1%未満)で区分して示した。その結果、

- ①二酸化炭素濃度は、山内炭酸泉の西側 (Fig. 7のほぼ中央部) で3~100%の著しく高い値を示す。
- ②湯泉神社側 (Fig. 7の右上端側)、炭酸坂 (Fig. 7の左下側) 付近でも1~3%程度の高い二酸化炭素濃度が確認される。
- ③全域において二酸化炭素濃度は高めで、二酸化炭素を含む地下水が流動しており、調整池 (Fig. 7の下端側) からその上の斜面に炭酸泉の溜まりを形成している。

といったことが判明し、建設予定地には広く炭酸泉が流動していることが明らかとなった。①については、地表面が崩落防止のためのコンクリートで覆われており、斜面に蓋をした格好となっているので、二酸化炭素が開放されず、滞留しやすい状況にある。こういったことも特別

著しい高濃度を示した原因となっている可能性があるが、いずれにせよ二酸化炭素濃度が高いことに違いはない。

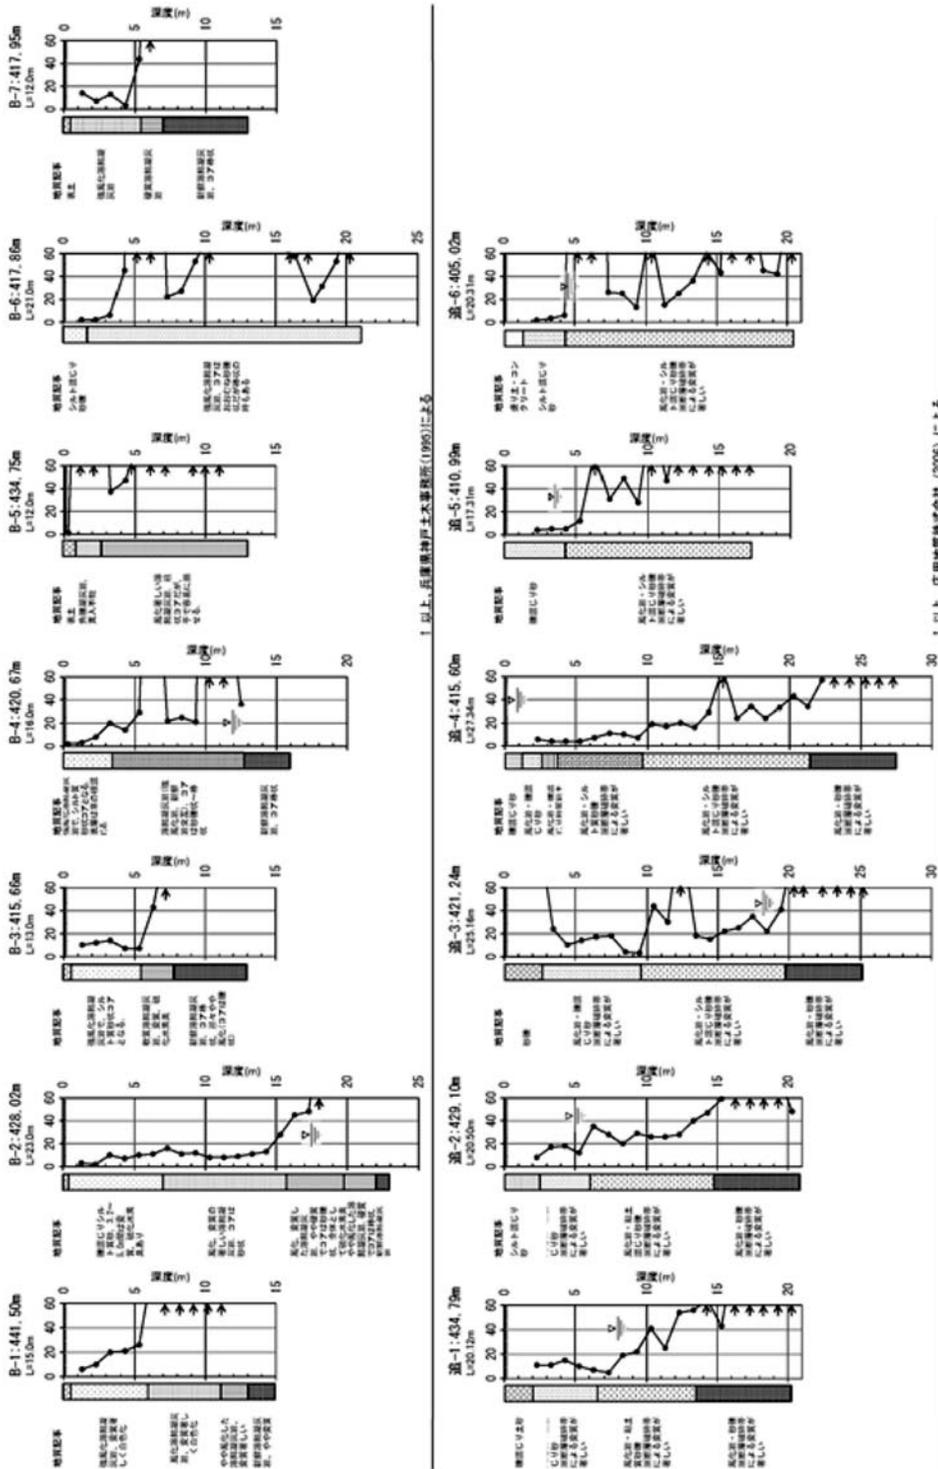
1以上、兵庫県神戸土木事務所(1998)による

1以上、成田測量株式会社(2006)による

Fig. 8 Vertical distribution of geology and N-value of bore holes for geological survey.

図 8 調査ボーリング孔の柱状図と N 値の縦括図.

兵庫県神戸土木事務所 (1995) 及び東急不動産株式会社 (2006) によるボーリング孔の一覧を Fig. 8 に示した。地質記載は二つの文献で違いがあるが、N 値の垂直分布の特徴から、低い N 値が深部まで続くボーリング孔は、断層による破碎や粘土化が著しい場所と判断できる。そうしたボーリング孔は、B-2, 追-1, 追-1, 追-2, 追-3 の 4 孔である。その地域的分布を見ると (後述の Fig. 10)、電気探査で捕捉された低比抵抗層の存在箇所に低い N 値 (= 粘土化の著しい部分) が分布する他、そこから NNW 方向 (湯泉神社方向) に向かう部分にも低い N 値 (同前) が広がる。この NNW 方向に広がる低い N 値の部分は地形的に平坦部をなしている。

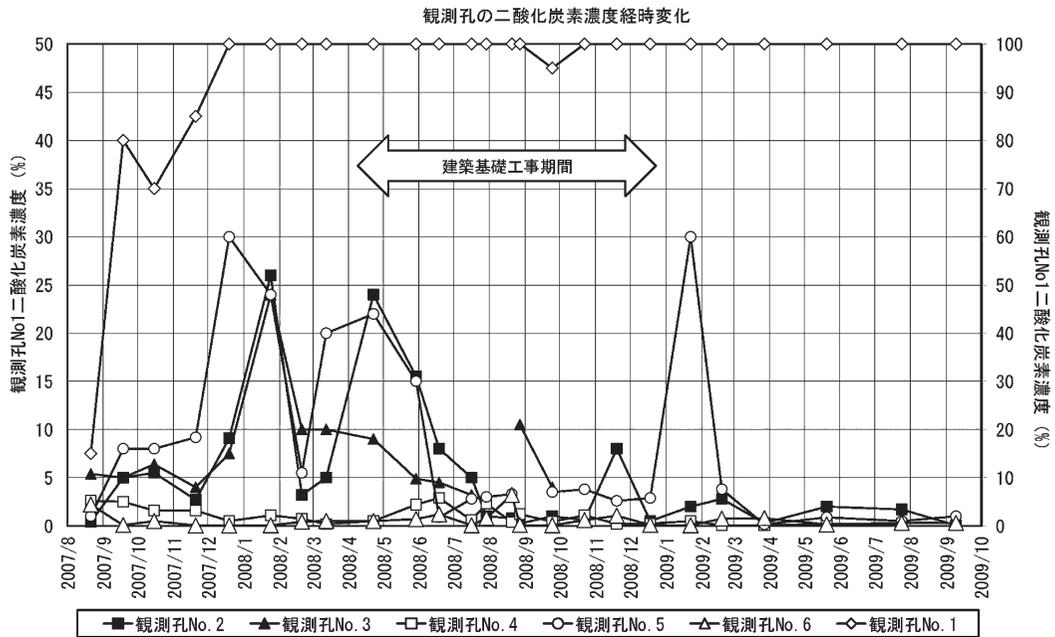
Fig. 9 Change of carbon dioxide content in the observation holes.

図 9 観測孔中の二酸化炭素濃度。

Fig. 9 は、地下水位観測孔で水位測定と同時に二酸化炭素濃度を計測した結果 (経時変化図) である。ここでは二酸化炭素濃度の経時変化ではなく、高い濃度を示す観測孔に注目すると、前述した断層による影響を強く受けていると考えられる低い N 値のボーリング孔の分布域を取り巻いて、比較的高濃度の二酸化炭素を放散する観測孔 (Nos. 1, 2, 5) が位置している。特に、No. 1 観測孔 (位置は Fig. 2 参照) において高い二酸化炭素濃度が観測されているが、No. 5 観測孔から、No. 1 観測孔の延長上に鳥地獄、虫地獄等が分布している。つまり、射場山断層により粘土化を被った部分の外縁に沿って二酸化炭素が上昇し、より多くの二酸化炭素が地下水中に溶存していることを示している。

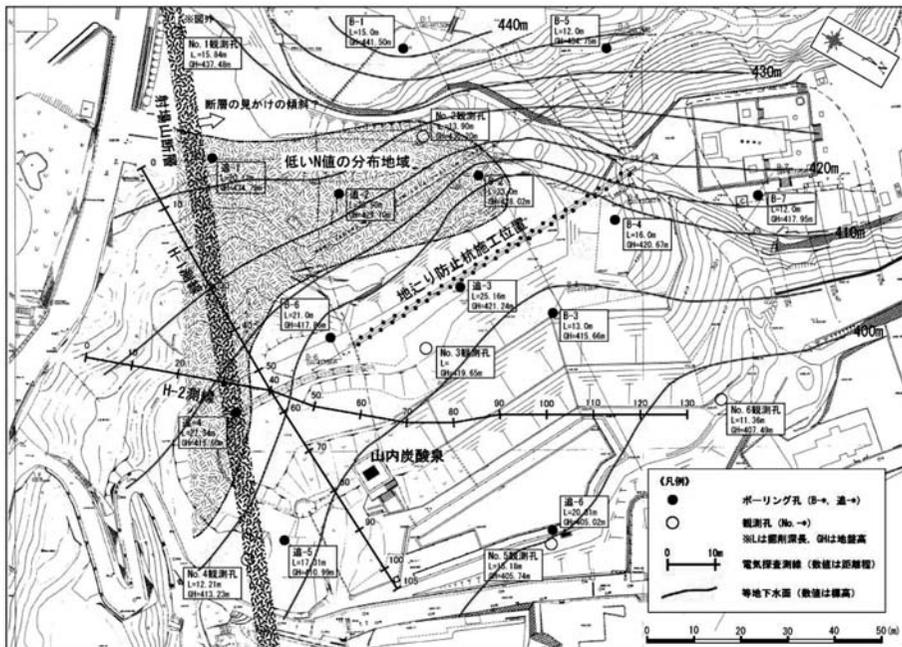
Fig. 10 Summary of various survey results.

図 10 各種調査結果のまとめ。

Fig. 10 には、電気探査の結果から推定された断層位置、低い N 値が相対的に深部まで連続する地域範囲も含めて、地下水位の等高線を表示した。地下水面は基盤の有馬層群中に形成され、地表近くを構成する崖錐堆積物には基本的に地下水層は形成していない (降水時には本層を流下する地下水、伏流水は存在すると思われる)。

等水位線の形状から、地形的下位の No. 5 観測孔付近から、山内炭酸泉を通る方向と、No. 2 観測孔に向かう方向とに不明瞭ながら谷筋が見える。これは現地地形面から見ても谷筋に当たり、地下水面の形状でも谷筋を形成するとみて問題ない。前者については、南側高所に降った雨水や地下水

電気探査から推定された断層破碎帯や粘土化帯の位置と, 調査ボーリング孔のN値の垂直分布から見た断層破碎帯や粘土化帯の位置とは良く一致している。射場山断層はENE-WSW方向のトレンドを持っており, No. 4観測孔, 追-5ボーリング孔付近から追-4, 追-1ボーリング孔付近を通して, No. 1観測孔方向に抜けると考えられる。その断層による破碎帯, 粘土化帯の幅は広く, 南側の道路を横切って連続している可能性が高い。射場山断層に接続してNNW方向に伸びる低いN値を示す部分も, 断層粘土化帯の存在を示

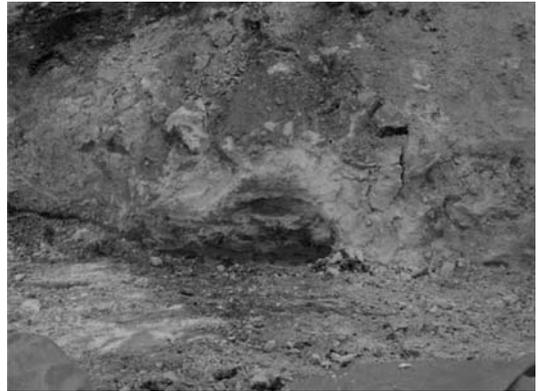
Photo 1 Outcrop of Ibayama Fault clay.
写真 1 射場山断層による断層粘土の露頭。

一方、土壌ガス探査で推定される二酸化炭素の濃集域、地下水観測孔内での二酸化炭素の分布状況は、射場山断層 (ENE-WSW 方向) や、それとは別の NNW-SSE 方向の断層による粘土化帯の外縁に分布する。断層本体は粘土化が進行しているために、ガスや温泉といった地下流体の地下深部からの上昇には、断層本体ではなく、その外縁の破碎帯を利用していることを示している。調査地域でその後に行われたリゾート施設建設時の基礎工事中に、射場山断層の断層粘土が露出した。その状況を写真 (Photo 1) に示したが、粘土化が進み、地下流体の流動路としては不適な状態であることが明らかである。

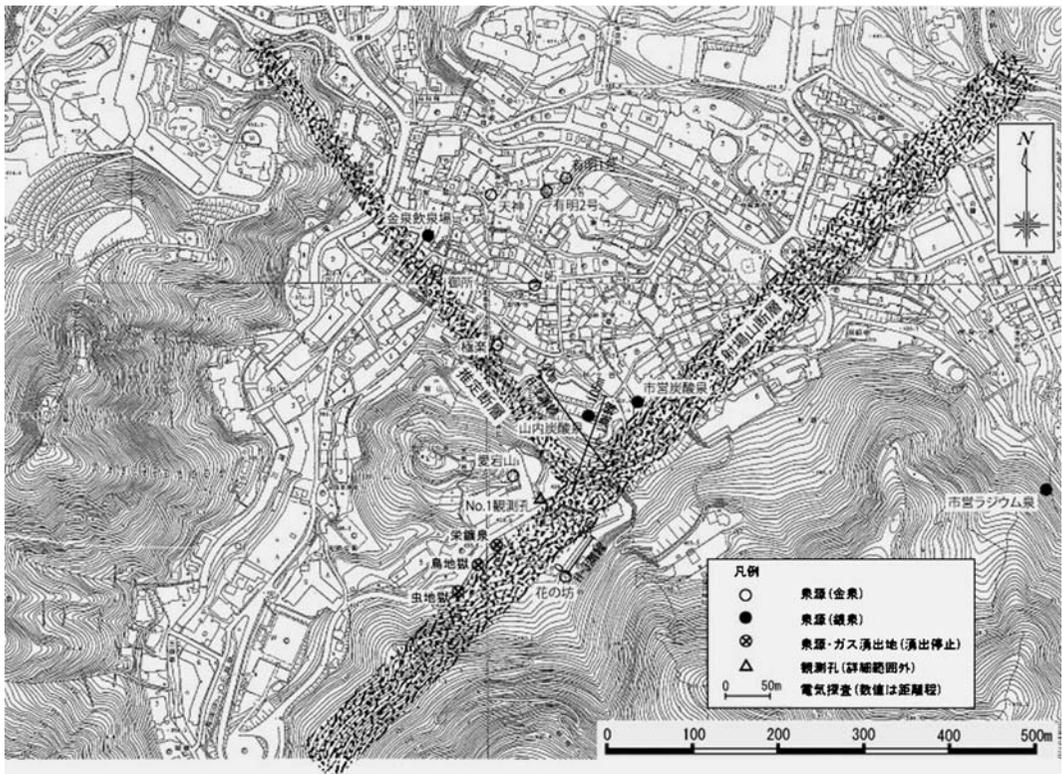
Fig. 11 Distribution map of Arima Hot or Mineral Spas and Ibayama Fault.

図 11 射場山断層および推定断層の位置と泉源の関係。

射場山断層に接続して NNW 方向に伸びる推定断層についても、そのさらに北方延長上に優質な金泉 (極楽、御所泉源) が位置することから、射場山断層とは別の断層によって、金泉の湧出が構造規制を受けている可能性がある (Fig. 11)。
